平成 19 年度ネコギギ生息状況調査（宮川水系）
報告書

平成 20（2008）年 3 月

三重県教育委員会 文化財保護室

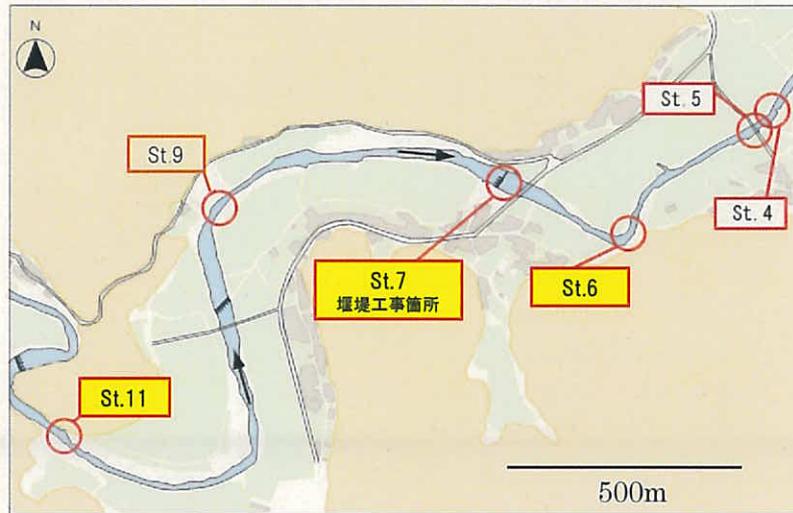
図 1 : 調査箇所 過去に調査が行われた箇所のうち、堰堤上流箇所 (St. 11)、堰堤箇所 (St. 7)、堰堤下流箇所 (St. 6) の 3 箇所で調査を行った。

宮川水系の A 河川において、これまでネコギギの調査が行われている図 1 の 6 箇所のうち、3 箇所を選んで調査を行った。すなわち、堰堤工事の影響を受けない上流箇所 (St.11)、堰堤箇所 (St.7)、堰堤下流箇所 (St.6) である。

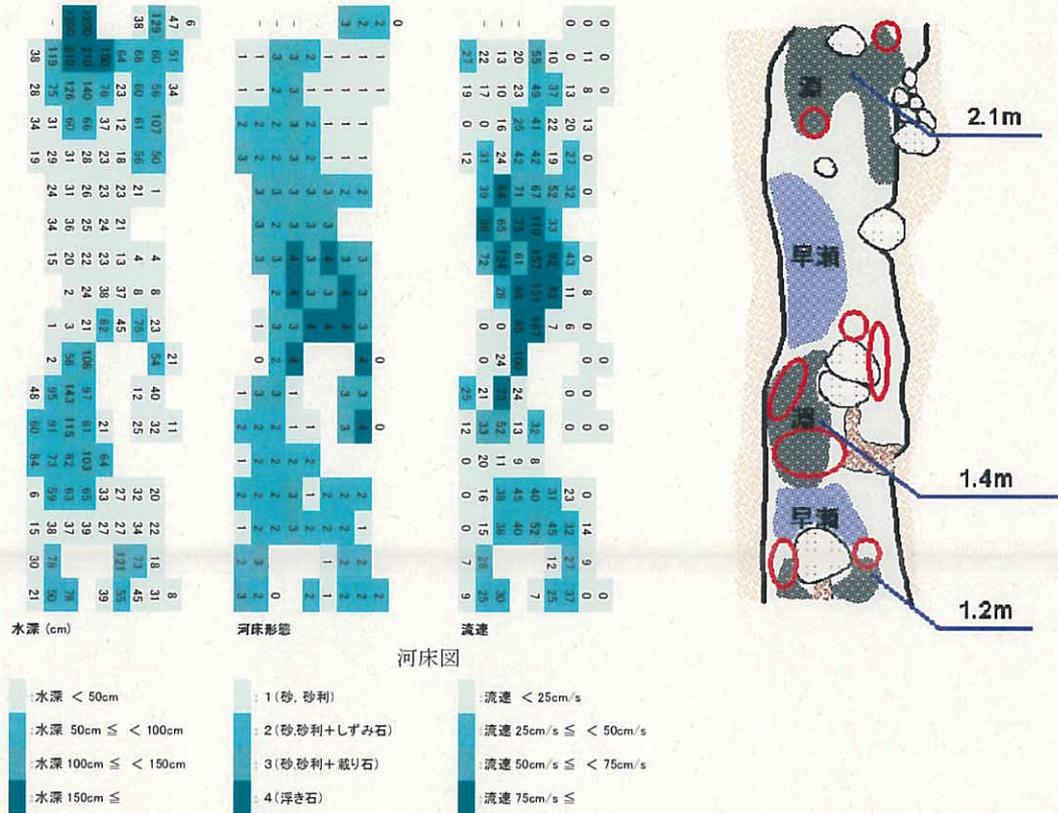
図2 堰堤上流箇所 (St. 11) における水深および河床形態、流速、河床図。河床図の赤丸はネコギギが確認された場所を示す。

9 月 19 日の調査では、ネコギギ 27 個体 (採捕個体 17、目視個体 10) が確認された (表 1)。また、9 月 25 日の調査ではネコギギ 39 個体 (採捕個体 36、目視個体 3) が確認された。この箇所では、当歳魚と考えられる体長 50mm 未満の個体が多く採捕された。特に 9 月 25 日の調査では、採捕されたネコギギのうち、半数以上が 50mm 未満の個体であった。他に確認された魚種は両日とも 12 種程度であった。また、近縁種のアカザも確認された。この調査箇所での、水深、河床形態、流速の分布は図 2 の通りである。水

深は、最大で 210cm であり、その付近は淵となっていた。これに対して流速の最大値は、157cm/s であり、付近は早瀬となっていた。調査地点は巨岩が点在し、瀬と淵が連続する河川環境であった。また、田代らの方法より、ネコギギの好適生息範囲を抽出したところ図 3 のようになった。ネコギギ好適生息箇所は、河床図の淵の周辺や巨岩の周囲にあたり、実際にネコギギが確認された箇所と一致した。

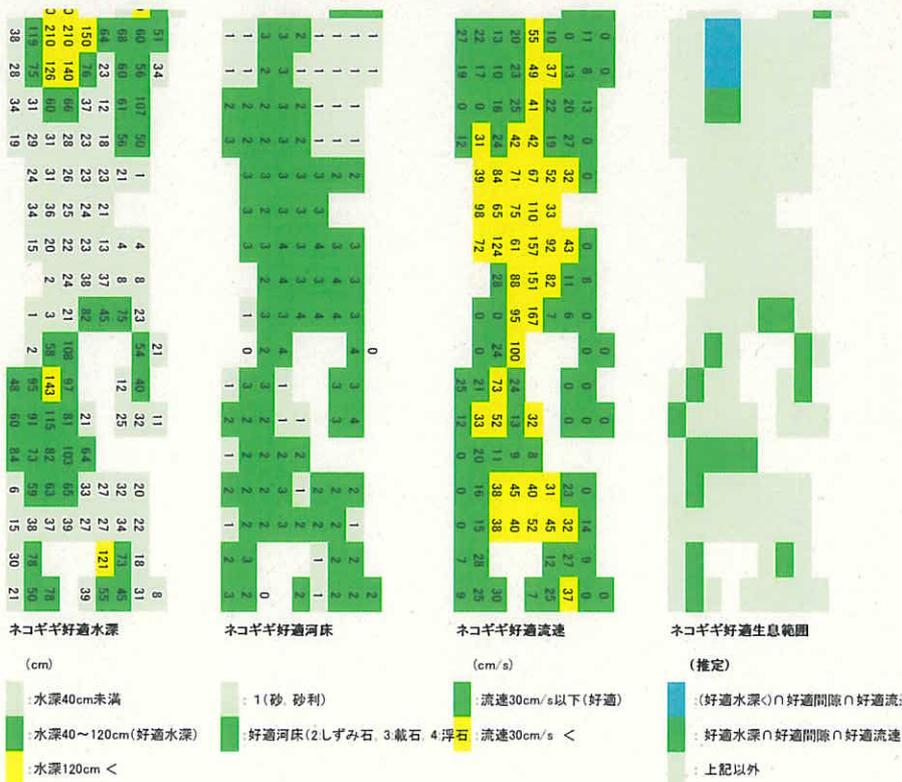
図3 堰堤上流箇所 (St. 11) におけるネコギギ好適生息区画 (緑色)。右端の図は、水深と河床形態、流速の3要素すべてについて“好適”とされた区画を緑色で示したものである。

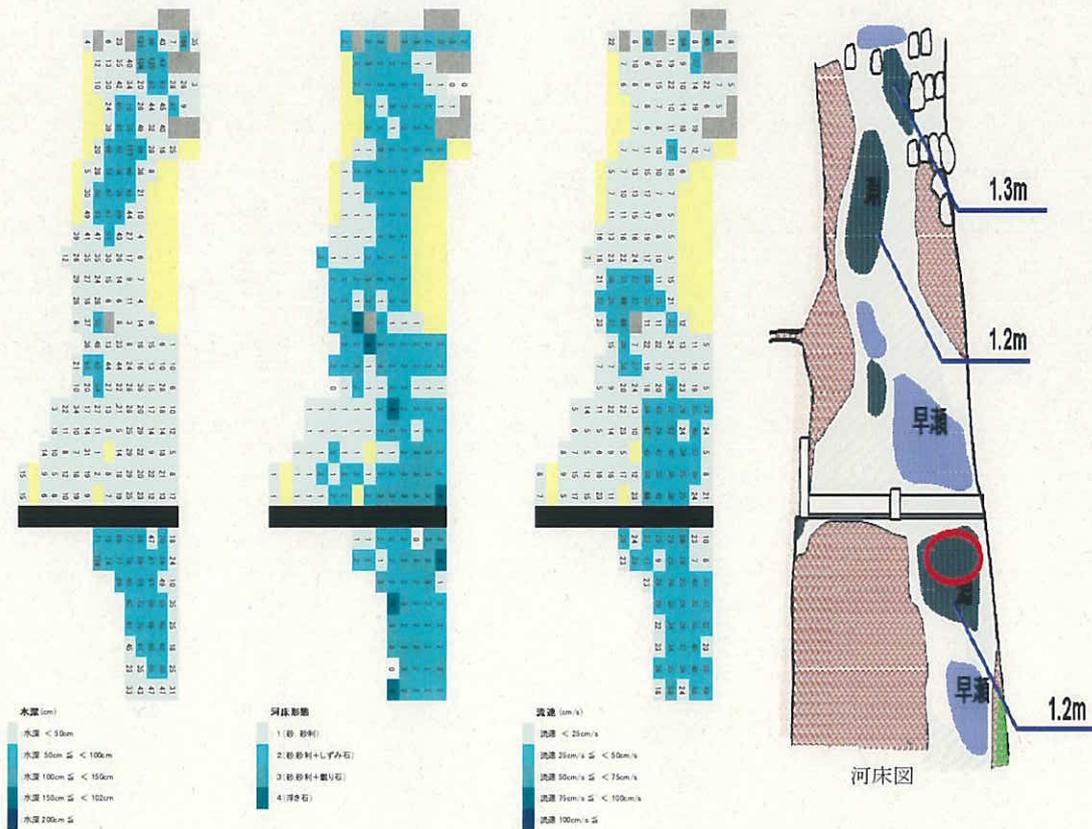
図4 堰堤箇所 (St. 7) における水深および河床形態、流速、河床図。河床図の赤丸はネコギギが確認された箇所を示す。

調査箇所では、堰堤の左岸側のゴム堰が倒伏しており、上流部に湛水域はなく、下流部の水筋は左岸の護岸に接していた (図 4、図 10)。ネコギギは 9 月 19 日に 2 個体 (採捕個体 2、目視個体 0)、9 月 25 日に 8 個体 (採捕個体 3、目視個体 5) が確認された (表 2)。採捕されたネコギギはいずれも全長 90mm 以下の個体であり、堰堤下流側の魚巢ブロックの近辺で確認された。

堰堤の上流側では、堤体より100mほど上流部の岩の多い箇所を除いては、ほとんどが50cm未満の水深であった。また、流速も多く多くの地点で25cm/sと緩やかな流れとなっていた。堰堤下流側では、流れの幅が狭くなっており、水深は50cm以上100cm未満の地点が多く見られた。また、流速は堰堤上流側に比べてやや早く、多くの地点で50cm/s以上100cm/s未満であった(図4)。ネコギギ好適生息範囲は、堰堤上流側の岩の多い箇所と堰堤下流側のやや深みのある部分となった。堰堤下流側のネコギギ好適生息範囲とされた区画付近で、ネコギギが確認された(図5)。

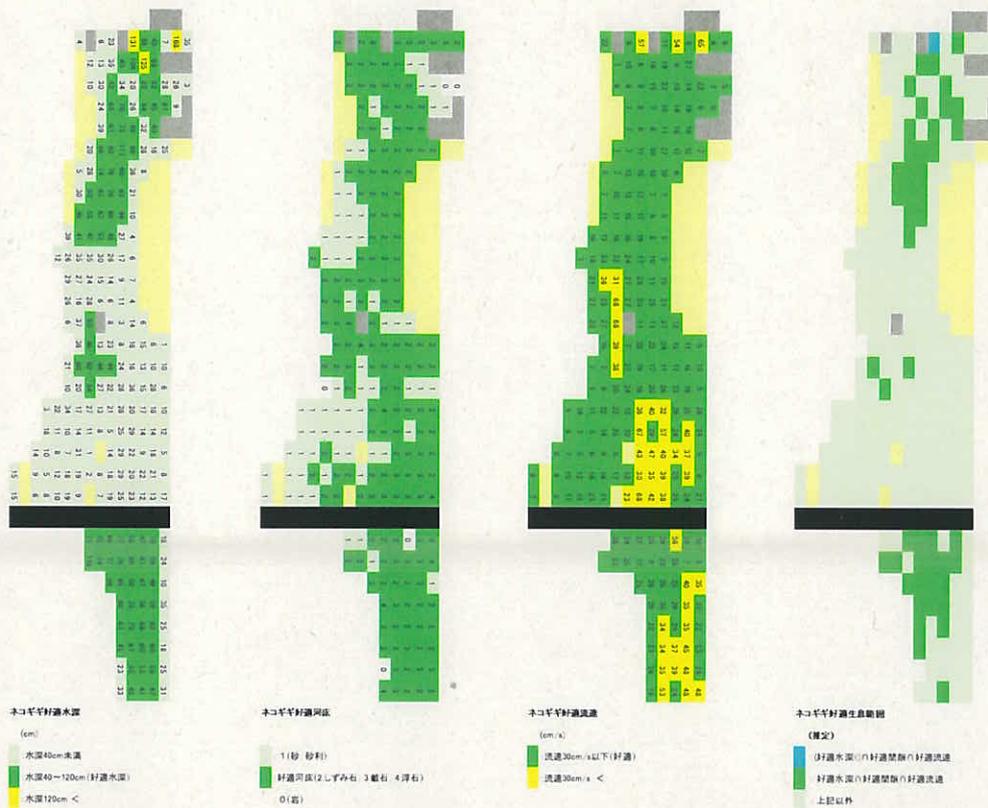
図5 堰堤箇所 (St. 7) におけるネコギギ好適生息区画 (緑色)。右端の図は、水深と河床形態、流速の3要素すべてについて“好適”とされた区画を緑色で示したものである。

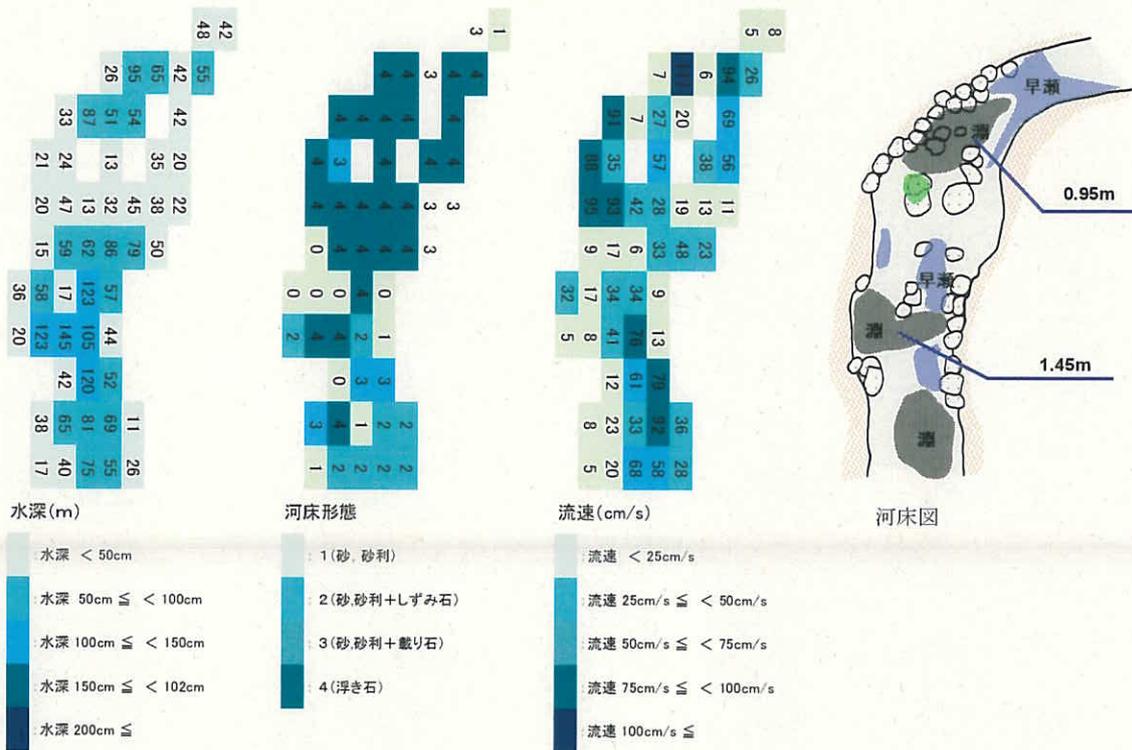
図6 堰堤箇所 (St. 6) における水深および河床形態、流速、河床図。ネコギギは確認できなかった。

今回の調査では9月19日、9月25日ともネコギギは確認されなかった(表3)。ネコギギ以外の魚種では、カワムツが最も多く確認されたほか、近縁種のアカザも確認された。確認された魚種は8種程度であった。水深は、最も深いところで145cmであり、淵と瀬が連続する河川環境であった(図6)。調査地は、様々な河床形態や流速の場所がモザイク状に分布していた。ネコギギ好適生息範囲もいくつか推定されたが、ネコギギを確認することはできなかった(図7)。

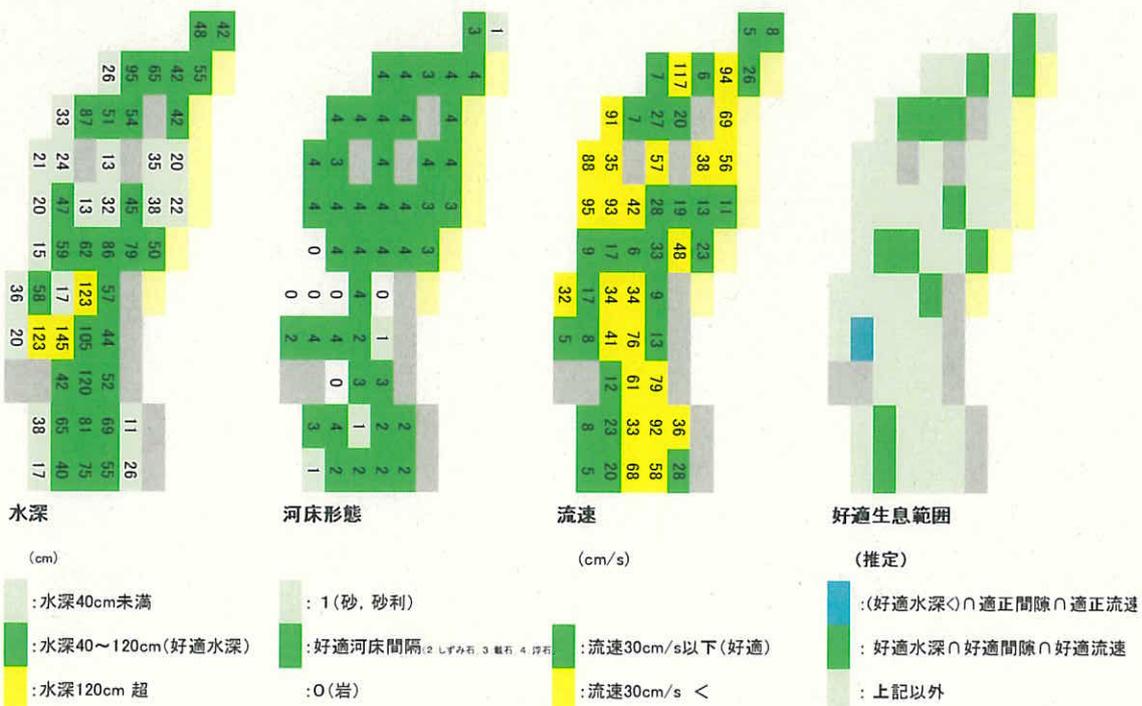
図7 堰堤下流箇所 (St. 6) におけるネコギギ好適生息区画 (緑色)。右端の図は、水深と河床形態、流速の3要素すべてについて“好適”とされた区画を緑色で示したものである。

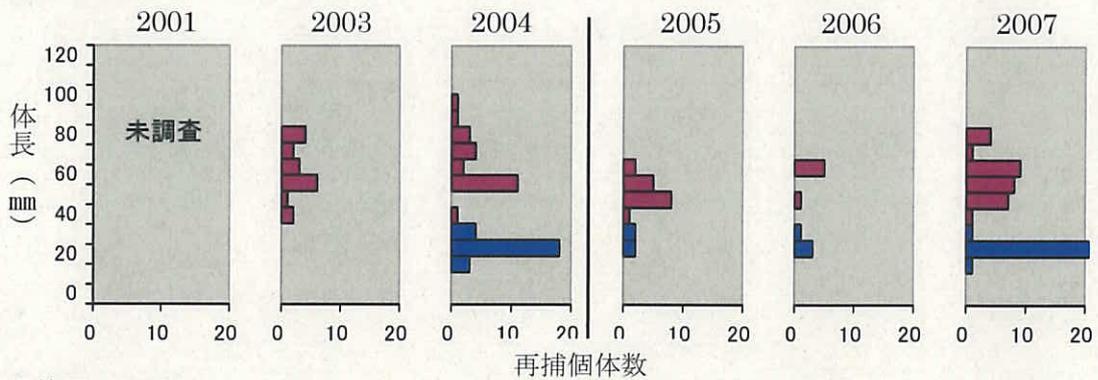
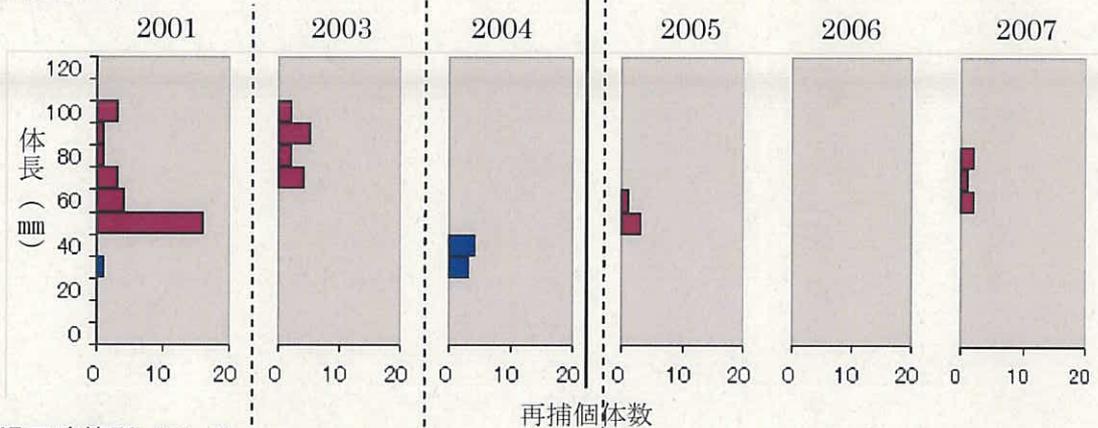
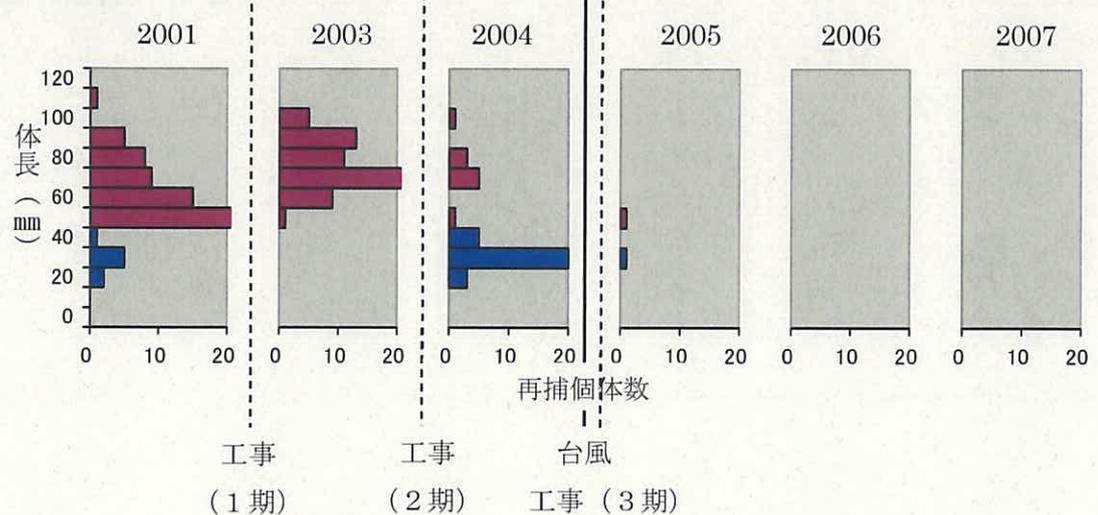
図8 ネコギギ採捕個体の体長頻度分布の年次変化。体長 50mm 未満の個体を当歳魚として青色で示し、体長 50mm 以上個体を成魚として赤色で示した。2002 年から 2004 年に堰堤の工事が行われ、St. 7 と St. 6 の箇所に影響があったと考えられる。また、2006 年の台風では、すべての調査箇所が影響を受けたと考えられる。三重県農水商工部ほか⁵⁾ に加筆 (以下の図表も同)。

今回の調査で、堰堤上流箇所 (St. 11) において、比較的多くのネコギギを確認することができた。この箇所では、体長 30mm 以上 40mm 未満のネコギギが最も多く採捕された (表 1)。また、これに対して、堰堤箇所 (St. 7) において採捕されたネコギギは、2 日間の調査で 5 個体と少なく、体長は 60mm 以上 90mm 未満の中型個体のみであった (表 2)。採捕されたネコギギの体長頻度分布を、三重県農水商工部ほか⁵⁾によるネコギギ採捕個体の体長頻度分布の年次変化に、追記したものが図 8 である。ここでは、三重県農水商工部らの調査報告に従い、体長 50mm 未満の個体を当歳魚 (青色)、体長 50mm 以上の個体を成魚 (赤色) として記述した。

堰堤下流箇所 (St.6) は平成 13 (2001) 年の調査で確認数が合計 270 個体と最も多くのネコギギが見られた箇所である (表 4)。しかしながら、1 期工事の後の平成 15 (2003) 年の調査では、当歳魚は採捕されず、2 期工事の後の平成 16 (2004) 年の調査では、逆に、採捕された成魚の数が減少した (図 8)。採捕数と目視数をあわせたネコギギの確認数も、工事が進むにつれ激減している (表 4)。台風と 3 期工事の後の調査では、平成 17 (2005) 年に 2 個体が確認されたあと、平成 18 (2006) 年には、ネコギギを確認することはできなかった。

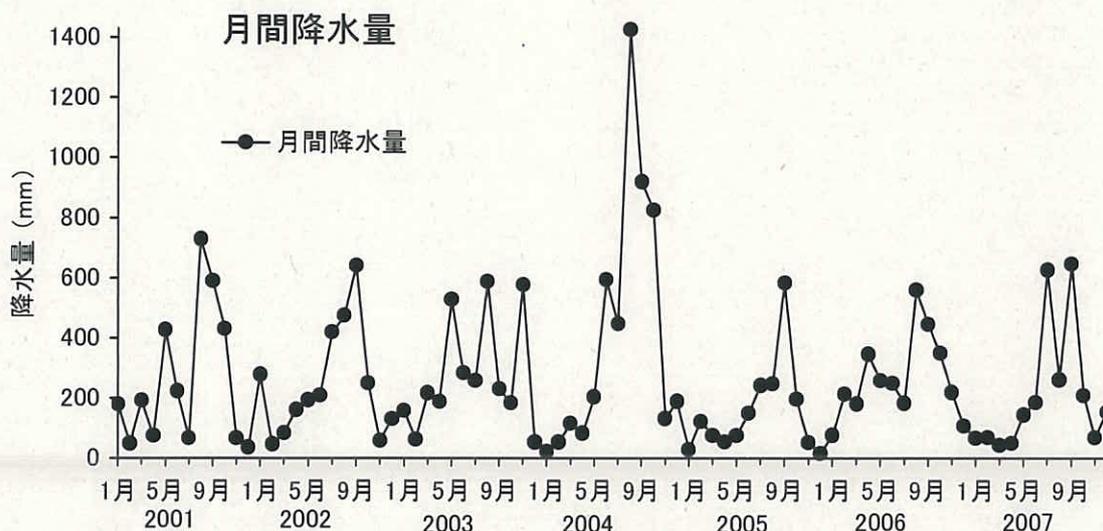
図9 調査河川上流地（宮川）での月間降水量の推移。気象庁のHPによる⁷⁾。

平成 13 (2001) 年から平成 19 (2007) 年の調査の間に、堰堤工事が 3 期に分けて行われた。これにより、堰堤箇所 (St. 7) と堰堤下流箇所 (St. 6) の調査地点に影響が及んだ考えられる。また、平成 16 (2004) 年の調査後に、この地域を大型の台風が通過している。この台風によってもたらされた、同水系上流の観測地点での降水量は、近年の月間最大降水量の 2 倍以上に達しており、増水による河床の変動や土砂の流出など河川環境の変動がおきたと考えられる (図 9)。

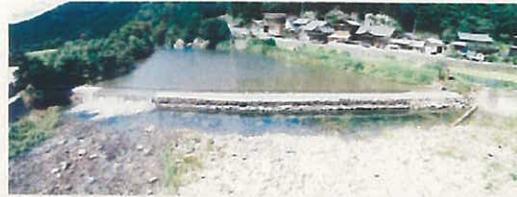
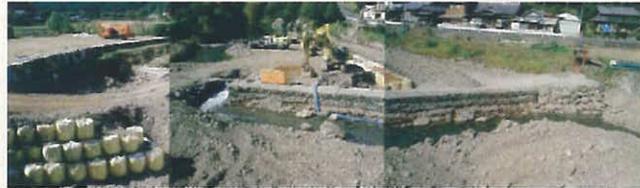
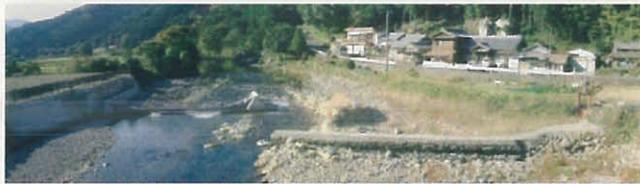
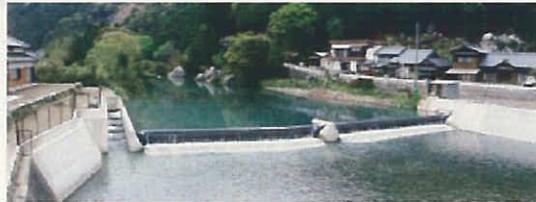
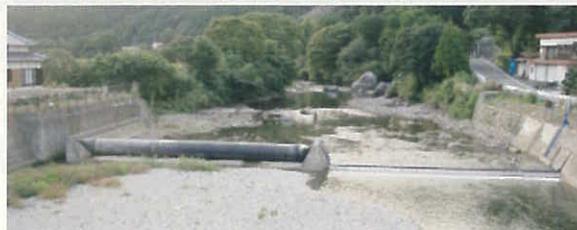
図 10 堰堤箇所 (St. 7) の河床変遷。

頭首工改修工事前

- ・ 右岸側に主流路が形成

右岸側改修工事中

右岸側護岸完成後

頭首工本体改修工事完成直後

- ・ 堰堤下流部にも湛水域が形成

堰堤本体完成3年後

堰堤箇所 (St. 7) においては平成 14 (2002) 年から平成 16 (2004) 年の 3 ヶ年にわたり堰堤の工事が行われた (図 8、図 10)。平成 14 (2002) 年には 1 期工事として、右岸側の旧堤撤去とゴム堰の設置、平成 15 (2003) 年には 2 期工事として、左岸側の旧堤撤去とゴム堰の設置、平成 16 (2004) 年には 3 期工事として、堰上流左岸側の護岸補強工事が行われた。なお、第 3 期工事は主に陸上部の工事であり、ネコギギに対する影響は、1 期、2 期工事に比べ、少なかったと考えられる。ネコギギの確認数は、1 期工事後の平成 15 (2003) 年の調査で減少した (表 4)、また、採捕された個体は成魚のみとなった (図 8)。2 期工事の後の平成 16 (2004) 年の調査では、さらに確認数は減少し、採捕個体は逆に当歳魚のみであった。周辺に、成魚や繁殖できる環境は見られなかったことと、上流の調査地点で、同年は当歳魚が多く確認されていることなどから、この当歳魚は、上流から流下したものである可能性が高い。平成 18 (2006) 年には、堰堤の下流側ではネコギギは確認できず、堤体より約 100m 上流側の岩の多い箇所でも 1 個体確認されたのみであった。今回の平成 19 (2007) 年度の調査では、堰堤の下流側で 10 個体のネコギギが確認された。ネコギギはいずれも中型個体であった。ネコギギは上流の調査箇所では確認されており、下流の調査箇所では確認されていないことから、上流のネコギギが流下し、魚巣ブロックの周辺に留まっていたものと考えられる。

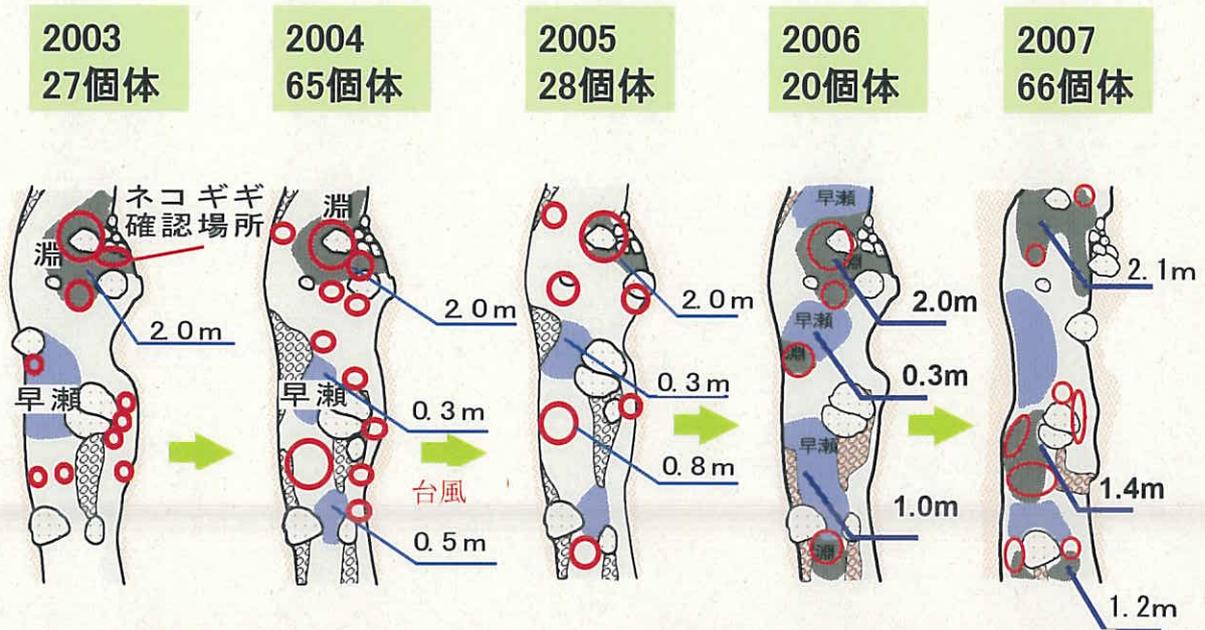
図 11 堰堤上流箇所 (St. 11) の河床とネコギギ確認数、確認場所の推移。赤丸は、ネコギギの確認箇所を示す。

堰堤上流箇所 (St. 11) においては、年により淵や早瀬の位置が若干変化しているものの、淵や早瀬が流程に沿って、繰り返し連続的に分布しており、多様な環境が現在も維持されている (図 11)。確認されたネコギギの数は平成 16 (2004) 年の台風後には減少したが、現在は回復傾向にある。ネコギギは、台風などによるこの箇所の環境の変化に適応しながら、個体群を維持してきたものと考えられる。

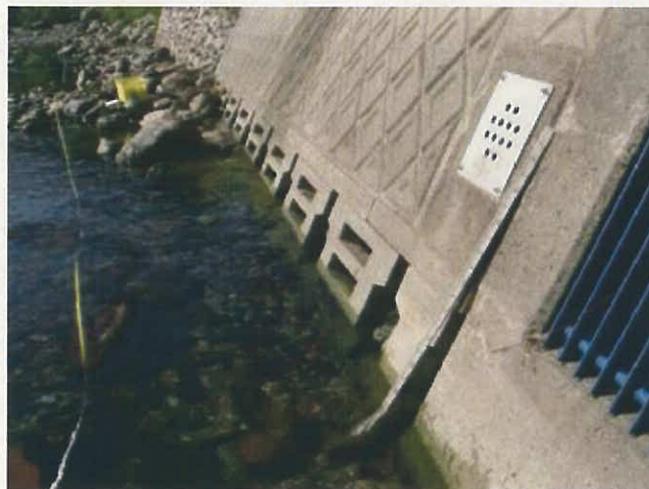
図 12 堰堤下流側の護岸に設置された魚巢ブロック

堰堤箇所 (St. 7) では、平成 17 (2005) 年までの改修前後で大きく河床の状態が変化した (図 13)。改修工事が進むにしたがい、ネコギギの数は減少し続け、平成 18 (2006) 年には、堰堤の下流側で 1 個体も確認できなかった。今回の平成 19 (2007) 年の調査ではネコギギが再び確認された。確認されたネコギギは、2 日間で 10 個体であった。採捕された個体に当歳魚は含まれていなかった。ネコギギが確認された箇所の近くには、堤体から下流側につながる護岸に、魚巢ブロックが設置されている (図 12)。この魚巢ブロックがネコギギ生息環境の復元に寄与している可能性もある。しかしながら、ネコギギの確認数が少ないことや大型の個体と当歳魚は確認されていないことから、魚巢ブロックが繁殖場所として使われている可能性は低い。

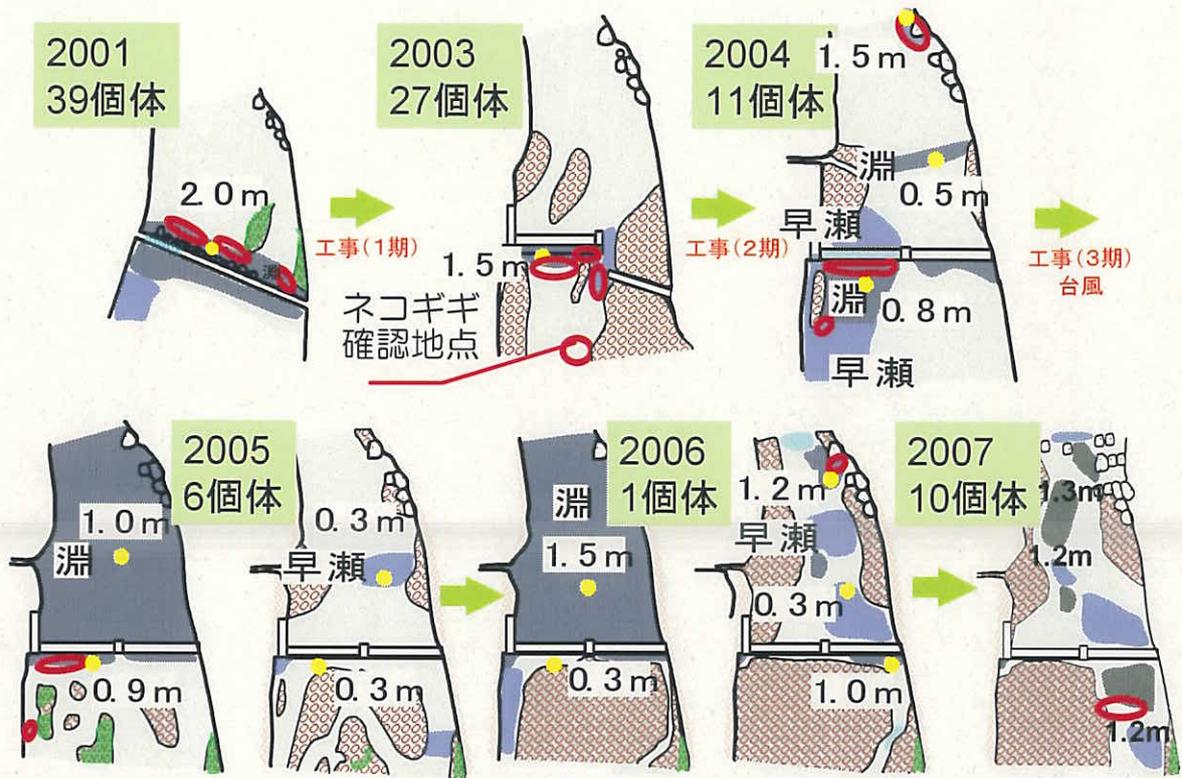
図 13 堰堤箇所 (St. 7) の河床とネコギギ確認数、確認場所の推移。赤丸は、ネコギギの確認箇所を示す。

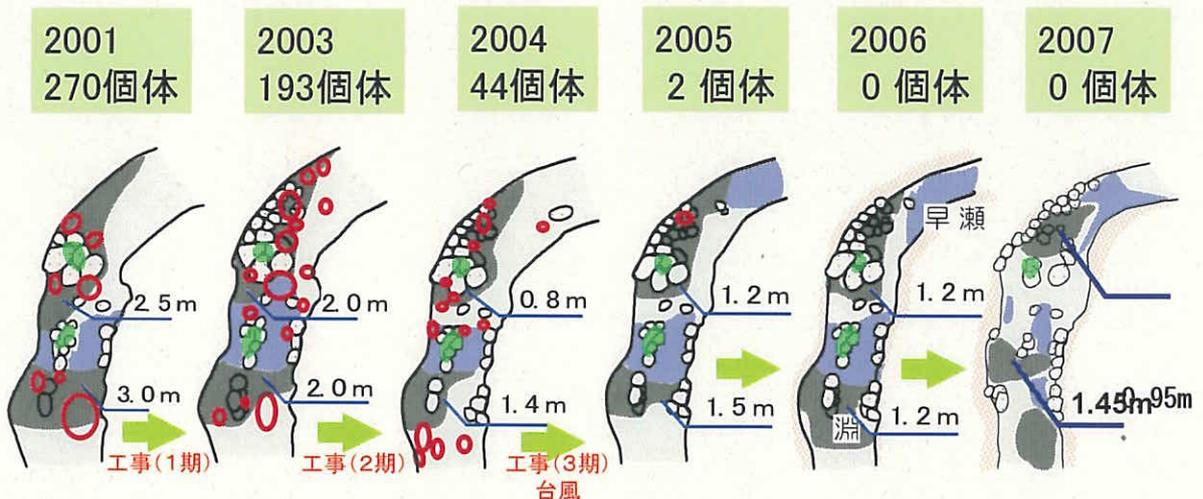
図 14 堰堤下流箇所 (St. 6) の河床とネコギギ確認数、確認場所の推移。赤丸は、ネコギギの確認箇所を示す。

堰堤下流箇所 (St. 6) では、ネコギギの確認数が減少し続け、平成 18 (2006) 年からは確認できなくなった (図 14)。特に、平成 16 (2004) 年から平成 17 (2005) 年にかけての減少率は大きく、95% の減少となった。上流部での堰堤工事の後、この間には大型台風が通過しており、大量の土砂が流下したと考えられる。実際、この箇所では、上・下流部側の淵の最大水深が減少している。また、これにともない流速が増大した。流下し、堆積した土砂は、水深の減少や流速の増大を招いただけでなく、岩や石の下部の隙間を埋め尽くし、ネコギギの生息環境を悪化させたと考えられる。
